Msz.: 8813/18

TÁRGY: Statikus szakértői állásfoglalás
1021 Budapest, Budakeszi út 5.
Meglévő épület statikai vizsgálata

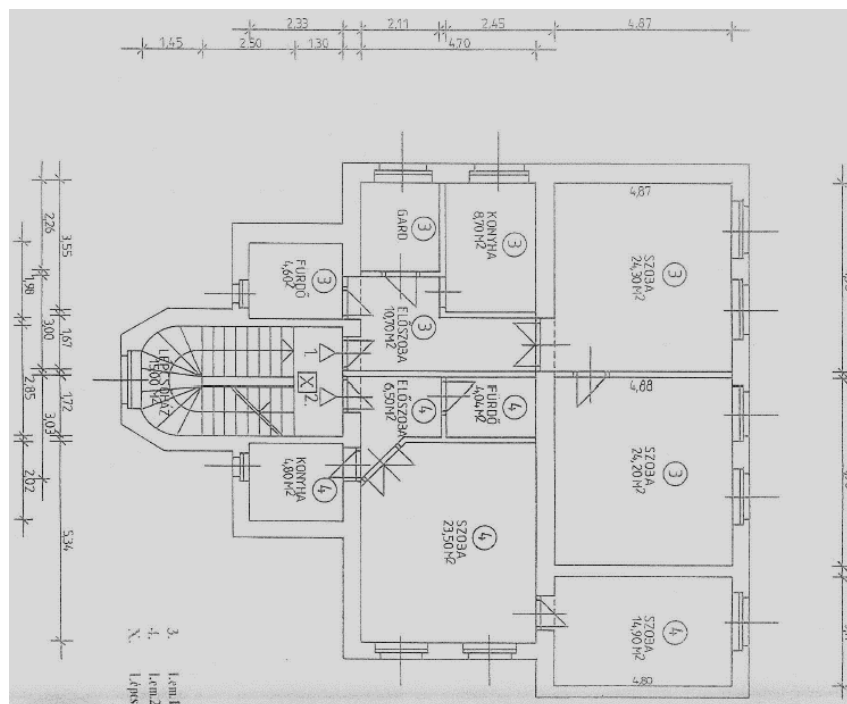
Az (eredeti) épület alaprajzi elrendezése

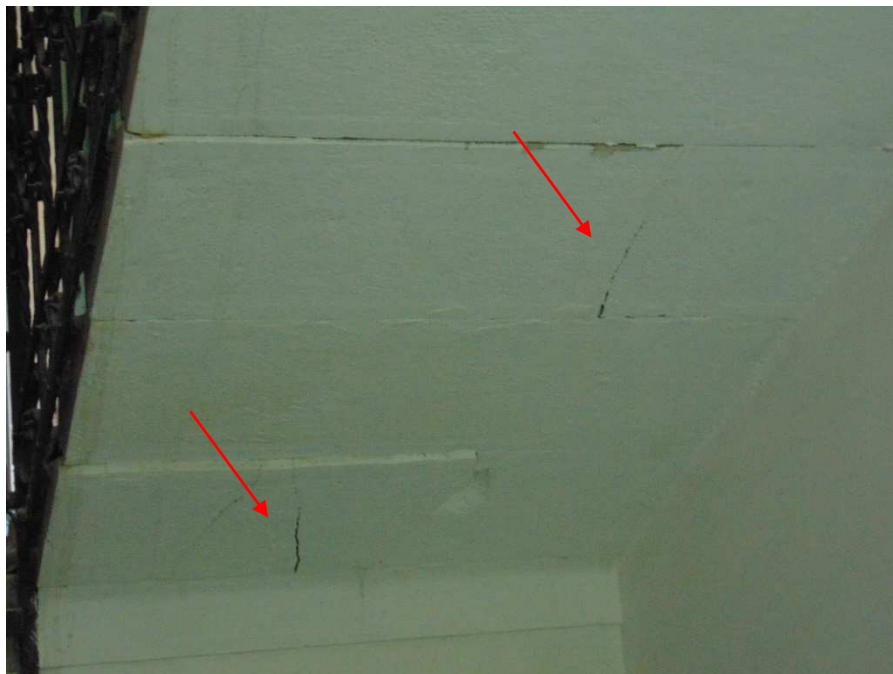
- **Az új tetőszerkezet és a hozzá tartozó szerkezet megerősítések vonatkozásában kiviteli tervet készíteni!**
- A helyszíni szemle alkalmával az épület lépcsőházában lévő lebegő (konzolosan kialakított) lépcső elemein tapasztaltunk súlyos károsodásokat, mely az alábbi képen látható. A lépcsőfokok műkölemezei teljesen átrepedtek, azok teherbírása bizonytalan. **Az átrepedt lépcsőszerkezeten tartózkodni TILOS, a szerkezet jelen állapotában életveszélyes és azonnali dúcolást igényel!** Javasoljuk a lépcsőfokok kövarrással történő megerősítését vagy azok teljes cseréjét. A megerősítés vagy csere esetén javasoljuk **szakkivitelező** céggel felvenni a kapcsolatot.

A lebegő lépcső átrepedt kőkonzoljai

állapotában **tűrhetőnek** minősíthető. A tetőszerkezet jelenlegi állapota miatt **a tetőszerkezet teljes cseréje szükséges**, melyet **5 éven belül** el kell végezni, amennyiben a fenti határidőn belül a szerkezeti beavatkozás nem valósul meg, úgy újabb szakértői vizsgálat szükséges. Az épület lépcsőszerkezete a fentiekben említett helyen (ahol a kölemez átrepedt) jelen állapotában **veszélyesnek** minősíthető és **azonnali beavatkozást igényel!**

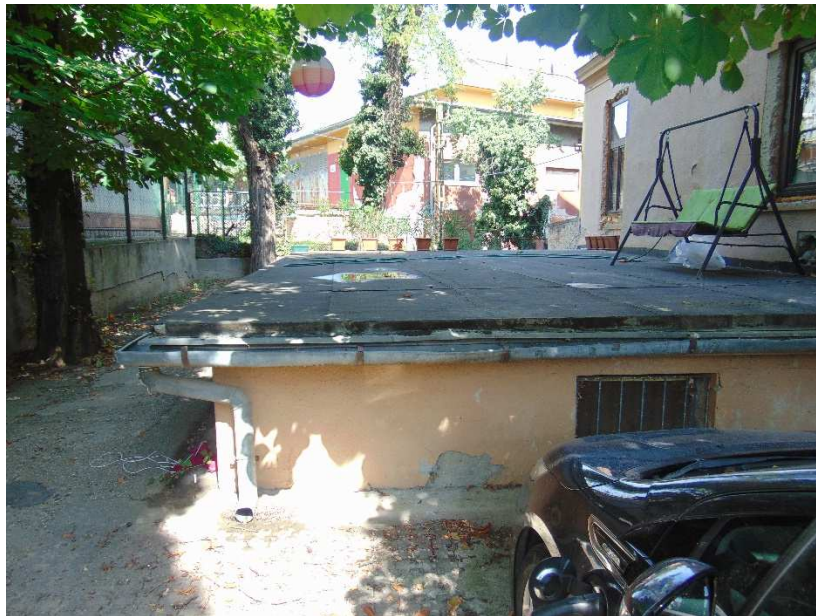
A tervezett könnyűszerkezetes épületbővítéssel érintett épületrész
